TF 卡/U 盘下载异常情况分析

在通过 TF 卡/U 盘向 VGUS 串口屏下载工程文件的过程中，可能会出现下载异常的情况，为了高效解决此问题，我们根据不同的异常现象，制定了一套详细的排查步骤，帮助工程师快速定位问题，顺利完成下载工作，下面将详细讲解下载过程中出现的不同异常现象及其对应的排查步骤。

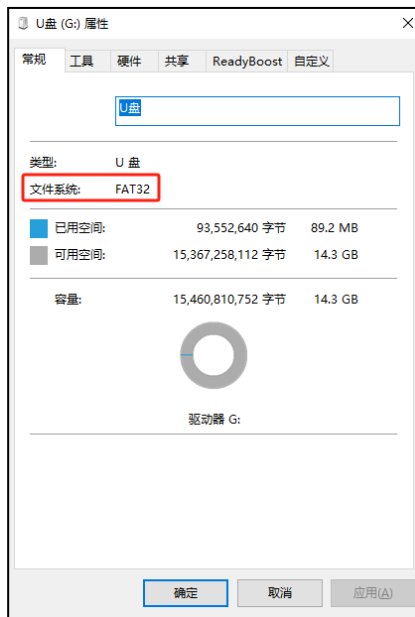
图 1 TF 卡/U 盘属性

3. 检查 TF 卡/U 盘的文件系统格式是否为 FAT 或 FAT32 格式。检查方法：将 TF 卡/U 盘插入电脑，在电脑上右键点击 TF 卡/U 盘盘符查看属性，如图 1 所示。如发现格式不符合上述两种要求，右键点击该盘符进行格式化，文件系统选择 FAT 或 FAT32 进行快速格式化，如图 2 所示。
